2010.

INNOTERM
NONPROFIT KFT.

TERMÁLKÚT ÁLTAL ÜZEMELTETETT CSŐRENDSZER SÓLERAKÓDÁS ELTÁVOLÍTÁSÁNAK VIZSGÁLATA

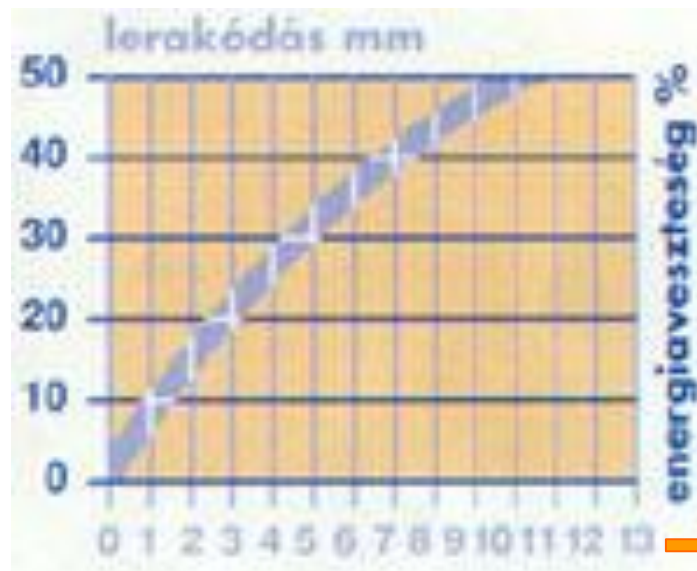
1 sz. diagram

Az alábbi diagram jól szemlélteti, hogy a cső falára történt vízkőlerakódás milyen %-os energiavesztést okoz a rendszerben.

Az a tapasztalatunk, hogy a nyomó termál-csövek jelen esetben a kitermelőcső külső átmérője 89 mm belső átmérője 76 mm. Amikor elkezdődik az üzem, folyamatosan rakódnak le a kicsapódott részecskék a cső falára. A diagramból jól leolvasható, hogy ha a cső falára 6-10mm vastagságban rakódik le a só, úgy akár 50%-os hőenergia átadási veszteséggel kell számolnunk. Egy ekkora hőenergia veszteség természetesen folyamatosan alakul ki, aminek a megakadályozása az üzemelőre kényszerítő hatású, hiszen ezt az elvesztett energiát valahonnan nem, egyszer földgáz-üzem rásegítésével kell pótolni, mondjuk jelen esetünkben egy csirketelep vagy egy sertéstelep téli fűtésekor. A hő-leadás hatásfokát a leszűkült cső keresztmetszetben tovább rontja az áramló víz mennyiségének csökkenése miatti hő-vesztés.

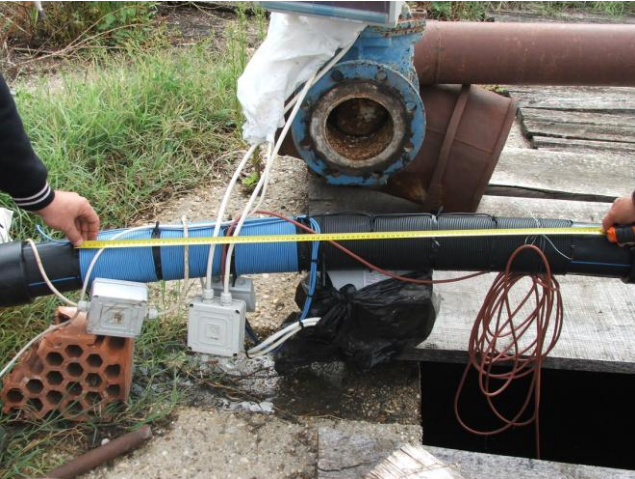
Mágnesen rezonanciát keltő tekerccsor a KPE csövön kívülről 130 cm hosszan van felhelyezve, gyakorlatilag ez a rendszer akadályozza meg a felszínen futó csőben a só kicsapódást.

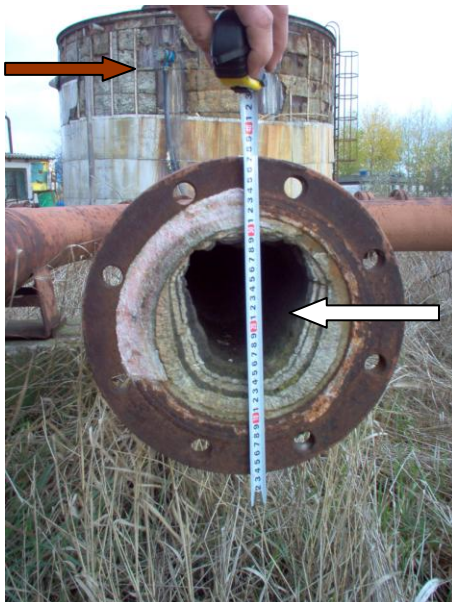
Ez a csőszakasz az előző képen látható tolózár utáni sólerakódást mutatja. Az áramlási viszonyok miatt a vízszintes cső alsó szakaszában figyelhető meg, mintegy 55 mm-nyi kőszerű só. (← →) vesd össze a 1 sz. diagrammal a képet és az ott leírtakat).

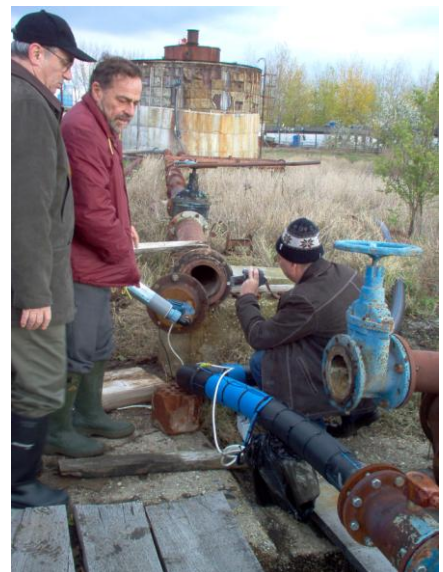
A nagyatmérőjű csöveknél jelen esetben mintegy 30 mm-nyi lerakódás észlelhető, szintén a csőszakasz alsó harmadában.

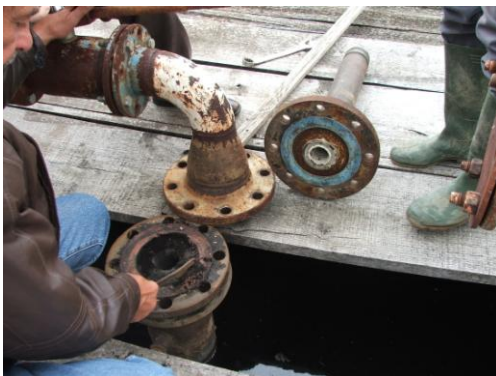
a kútfej helyzete

A Földeák K-52. kút föld alatt lévő termelőszárában 3 méter hosszan elhelyezett készülék hatására a kútfejben a cső falára gyakorlatilag nem rakódott le újabb sókristály. A cső belső felületén lévő minimális mennyiségű só iszapszerű, kézzel könnyen eltávolítható.

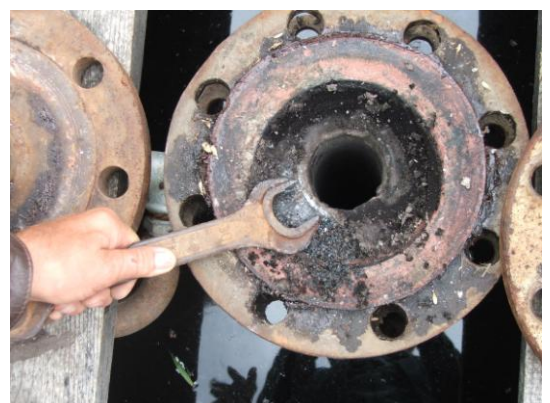
termelőcső közlebről

Gyakorlatilag a termelő csőben nincs kicsapódás, teljesen szabad a termálvíz áramlása, köszönhetően a 3 méter mélyen lévő mágneses rezonanciát keltő szerkezet működésének.

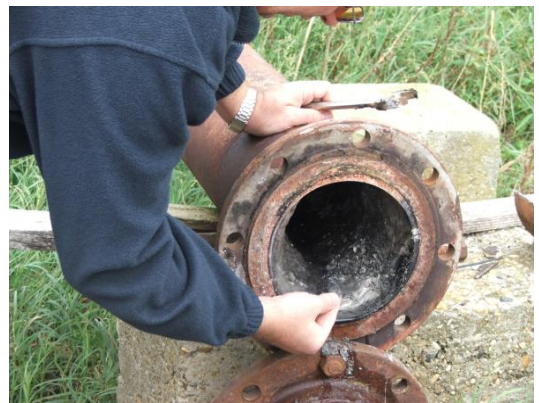
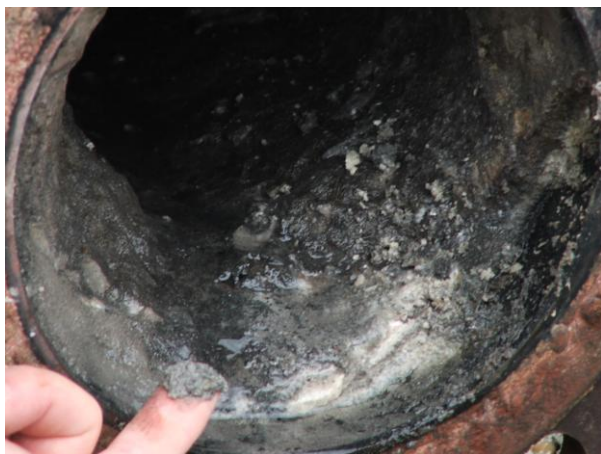
Az ujjbegyen az iszapszerű só.

A feloldott iszap-
pot a víz áram
megával ragadja
és a
Só-eltávolító
tartályban leüle-
pedik.

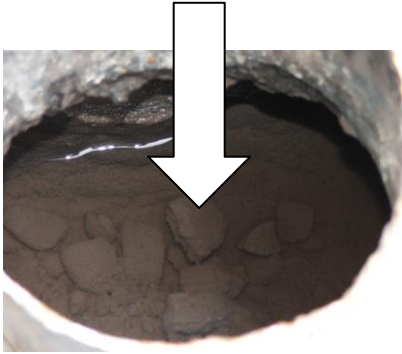
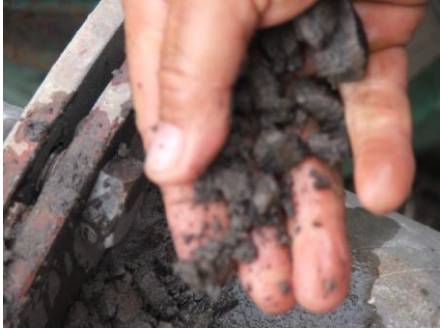
Egy elmenő vízszintes csőszakaszt csatlakozási pont után, taláalomra feltártunk és az alábbi megállapításokat tudjuk tenni.

A cső alján összegyűlt a teljesen iszapszerű vált a sókristály jól morzsolható, szivacszerű konzisztenciával. Egy erős vízszugárral gyakorlatilag teljesen kitisztíthatóvá vált a csőrendszer.

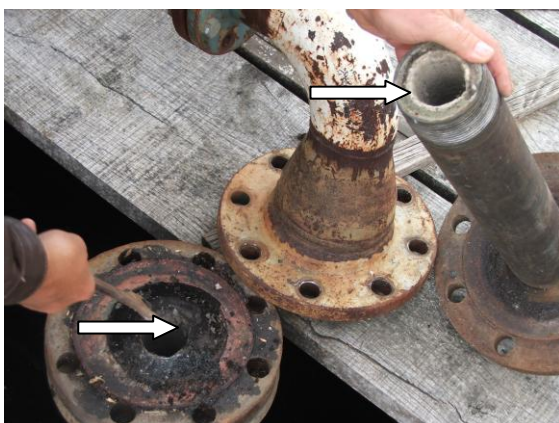
A kép jobb oldalán az elmenő szakasz eredeti csatlakozási pontját követő só lerakódást tanulmányozhatjuk.

A bal alsó sarokban pedig a kezelés utáni állapotot figyelhetjük

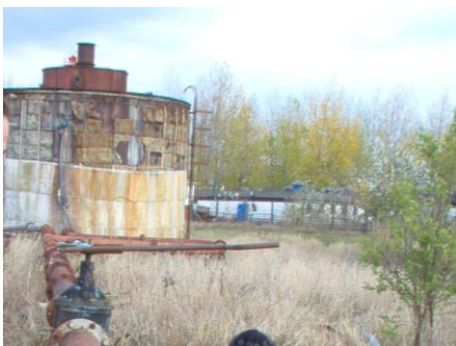
Tartály tetejének megbontásakor látható az, hogy a létra fokán kökemény sókristály kicsapódás van.

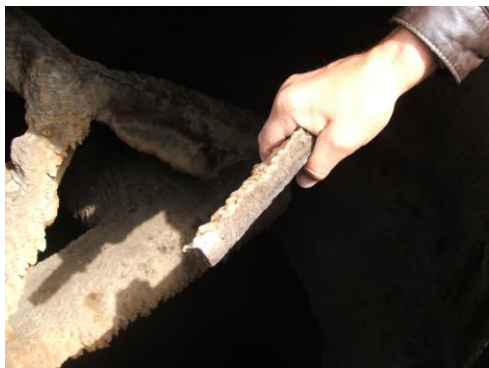
A hol nem érintkezett kezel termálvíz a tartály falával és a létrával, ott az eredeti kőkemény állapot figyelhető meg.

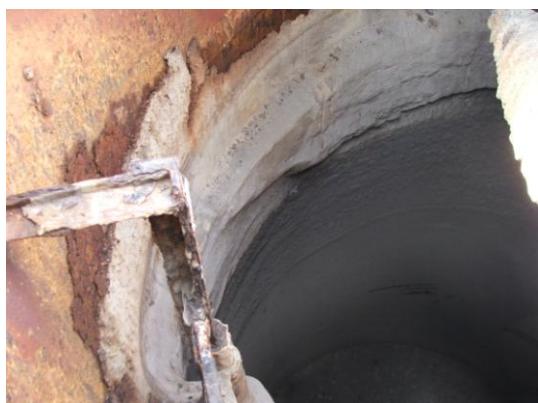
Határvonal a sóréteg és a már letisztított tartály fala között.

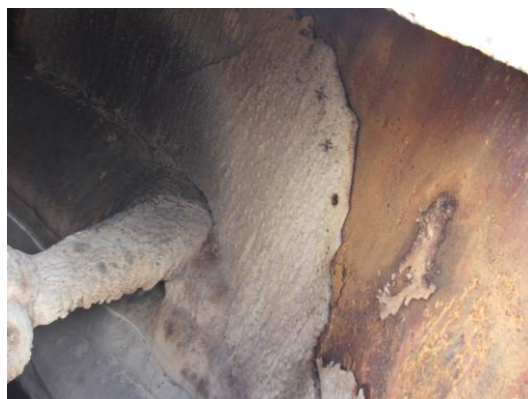
A mélyben látható az oldott iszap, amelyben a dolgozók lábnyomai is kivehetők.

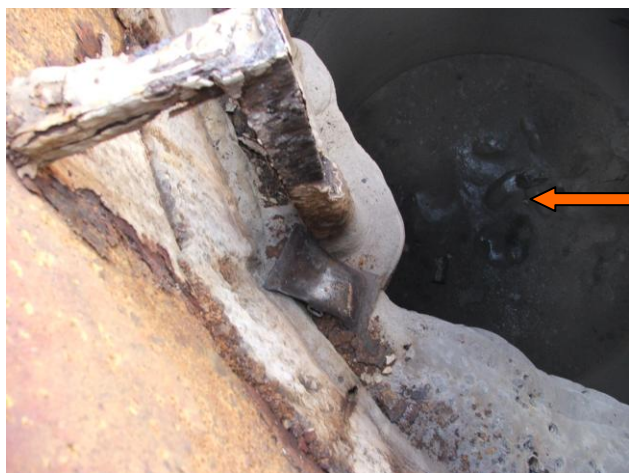
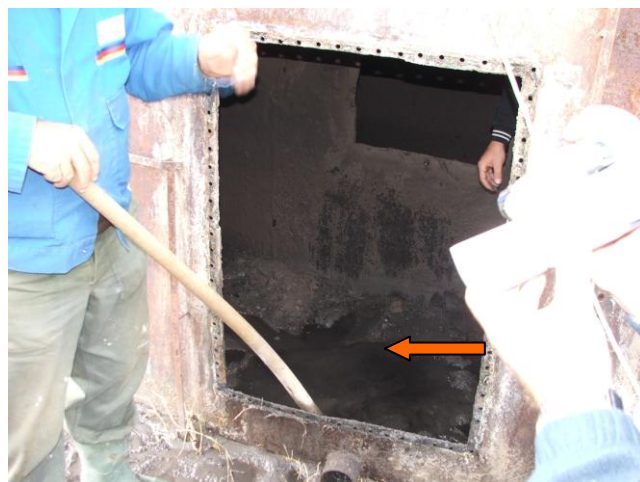
Az iszap könnyen eltávolítható

Bal oldalon látható a kezelés után kiszáradt só, a jobboldali képen pedig ez a nagy teljesen szivacszerű, könnyen morzsolható.
