2010.

INNOTERM
NONPROFIT KFT.

TERMÁLKÚT ÁLTAL ÜZEMELTETETT CSŐRENDSZER SÓLERAKÓDÁS ELTÁVOLÍTÁSÁNAK VIZSGÁLATA

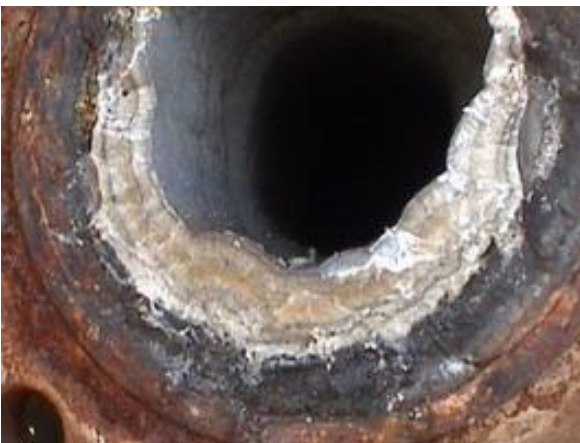
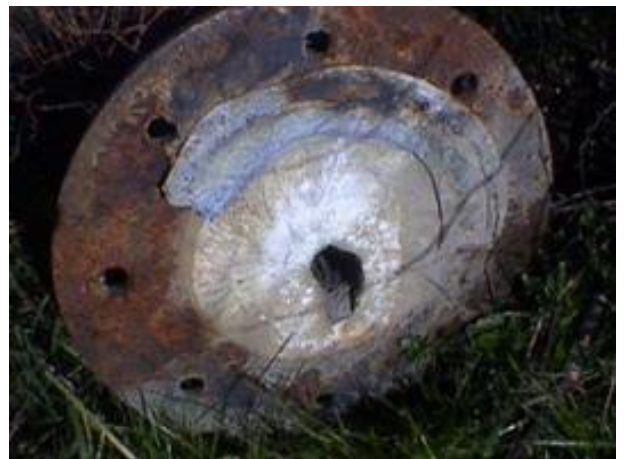
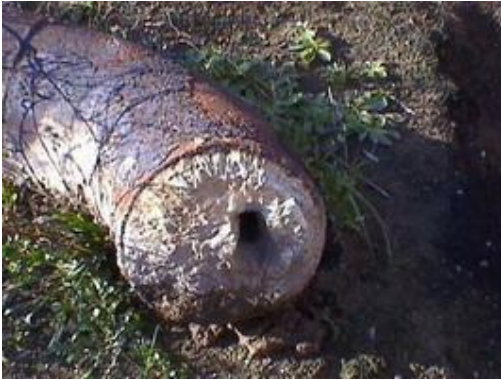
Az a tapasztalatunk, hogy a nyomó termál-csövek jelen esetben a kitermelőcső külső átmérője 89 mm belső átmérője 76 mm. Amikor elkezdődik az üzem, folyamatosan rakódnak le a kicsapódott részecskék a cső falára. A diagramból jól leolvasható, hogy ha a cső falára 6-10mm vastagságban rakódik le a só, úgy akár 50%-os hőenergia átadási veszteséggel kell számolnunk. Egy ekkora hőenergia veszteség természetesen folyamatosan alakul ki, aminek a megakadályozása az üzemelőre kényszerítő hatású, hiszen ezt az elvesztett energiát valahonnan nem, egyszer földgáz-üzem rásegítésével kell pótolni, mondjuk jelen esetünkben egy csirketelep vagy egy sertéstelep téli fűtésekor. A hő-leadás hatásfokát a leszűkült cső keresztmetszetben tovább rontja az áramló víz mennyiségének csökkenése miatti hő-vesztés.

A fentiek illusztrálására mutatunk be néhány fotót.

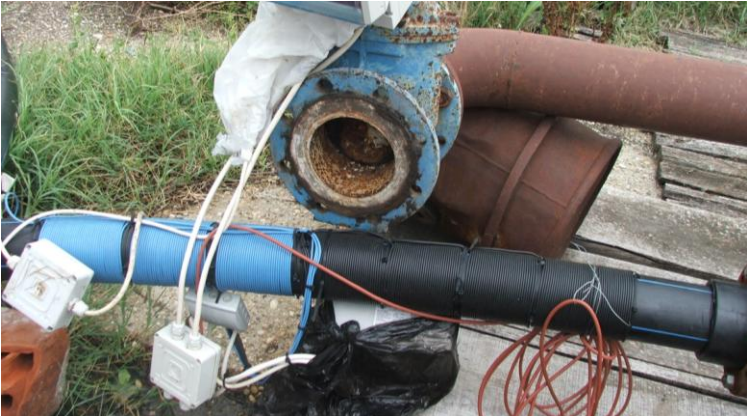
Mágnesen rezonanciát keltő tekerccsor a KPE csövön kívülről 130 cm hosszan van felhelyezve, gyakorlatilag ez a rendszer akadályozza meg a felszínen futó csőben a só kicsapódást.

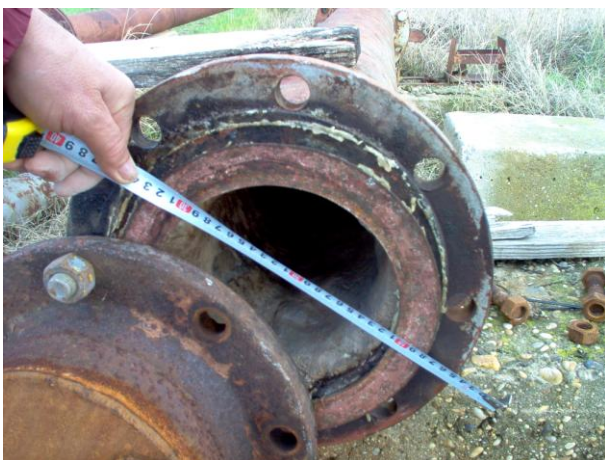
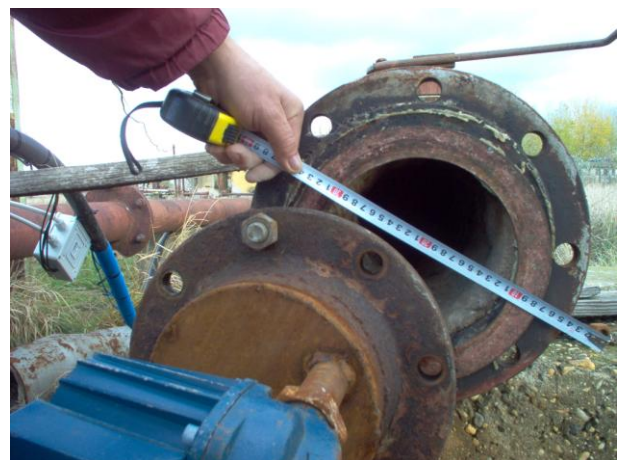
A nagyatmérőjű csöveknél jelen esetben mintegy 30 mm-nyi lerakódás észlelhető, szintén a csőszakasz alsó harmadában.

Az előző fotó másik beállításból történő dokumentálása.

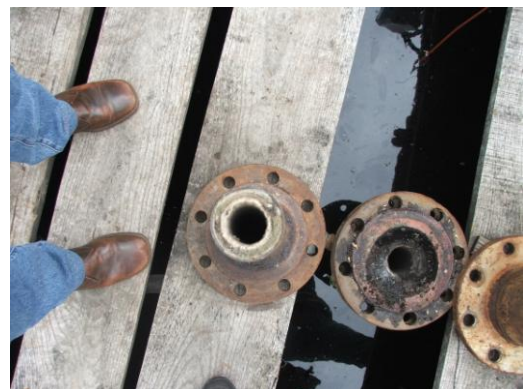
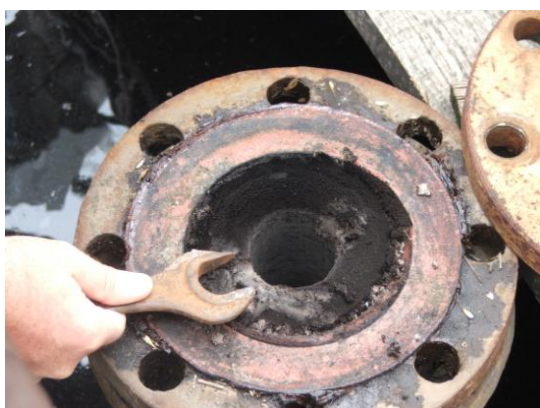
termelőcső közlebről

A Földeák K-52. kút föld alatt lévő termelőszárában 3 méter hosszan elhelyezett készülék hatására a kútfejben a cső falára gyakorlatilag nem rakódott le újabb sókristály. A cső belső felületén lévő minimális mennyiségű só iszapszerű, kézzel könnyen eltávolítható.

Gyakorlatilag a termelő csőben nincs kicsapódás, teljesen szabad a termálvíz áramlása, köszönhetően a 3 méter mélyen lévő mágneses rezonanciát keltő szerkezet működésének.

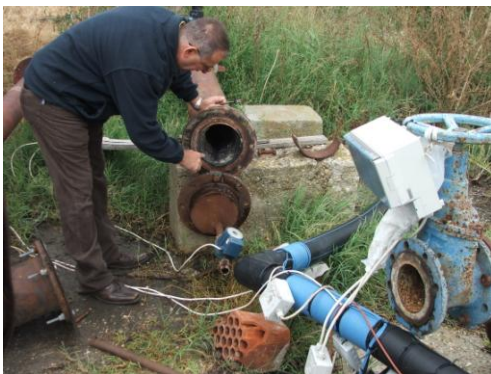
Az elmenő csőszakasz megbon-
tása.

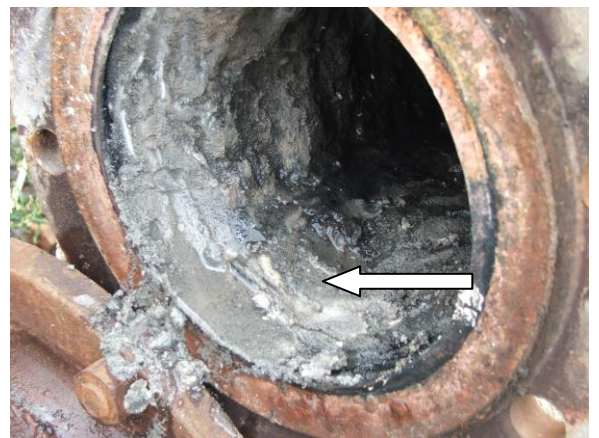
Egy elmenő vízszintes csőszakaszt csatlakozási pont után, taláalomra feltártunk és az alábbi megállapításokat tudjuk tenni.

A cső alján összegyűlt a teljesen iszapszerű vált a sókristály jól morzsolható, szivacszerű konzisztenciával. Egy erős vízszugárral gyakorlatilag teljesen kitisztíthatóvá vált a csőrendszer.

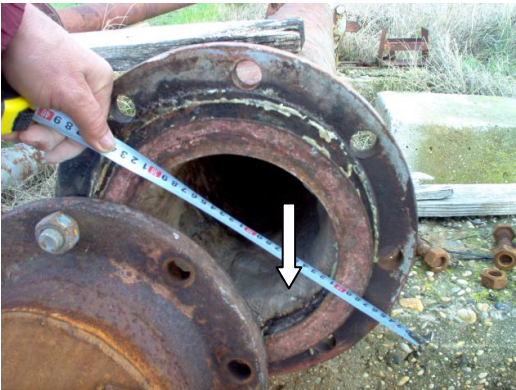
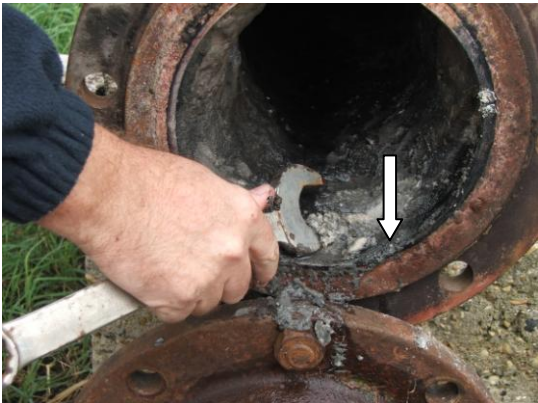
kezelés előtt

A fényképfelvételekből kitűnik, hogy ez a csőszakasz, közvetlenül a termelő kútfejtől mintegy 1,5 méterre lévő rácsatlakozásnál készült. A termálvíz sebessége az egész rendszerben itt a legnagyobb ezért a cső átmérőjének relatíve kisebb keresztmetszetében tud lerakódni. Ez a só lerakódás az eredeti állapotban kőszzerű volt. A megbontást követően (ugyanaz a csőszakasz), a jobb oldali képsor bizonyító ereje révén jól látható, hogy teljesen iszapszerű könnyen eltávolíthatóvá vált. Az előbb említett nagyobb áramlási sebesség fokozatosan magával ragadja a lerakódott kristályokat, illetve a folyamatos üzem lévén nem is engedi az újabb lerakódást és így mintegy elősegíti az öntisztulási folyamatot.

A legelső kezelés előtti képet az utolsóval szembevetően a kökemény kristályszerkezet összeomlása, konzisztenciájának megváltozása.

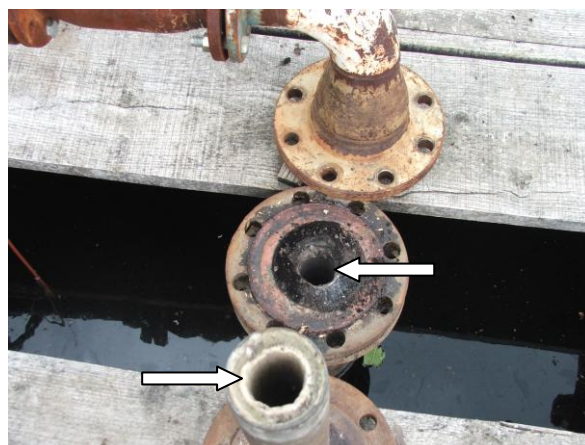
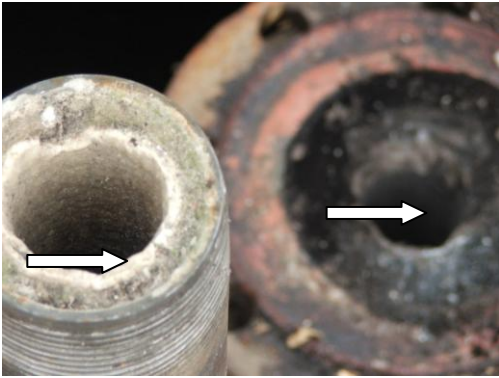
A kép jobb oldalán az elmenő szakasz eredeti csatlakozási pontját követő só lerakódást tanulmányozhatjuk.

A bal alsó sarokban pedig a kezelés utáni állapotot figyelhetjük

A termálvíz kémiai összetételéből arra tudunk következtetni (bár kémiai analízist nem végeztünk), hogy a só kristályok elsősorban kálium, nátrium, magnézium és kalcium sókból állnak, mert a fényképen jól látható, hogy ezekre a sókra jellemző fehéres, enyhén szürke lerakódás van.

A kezelést követően az oldatban sötétbarna, szinte fekete színű a kristály, kiszáradva pedig barnásszürkére váltanak.

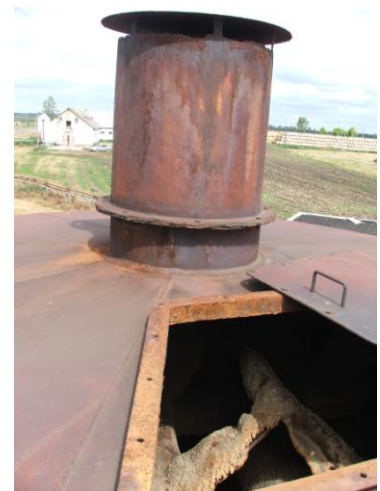
Tartály tetejének megbontásakor látható az, hogy a létra fokán kökemény sókristály kicsapódás van.

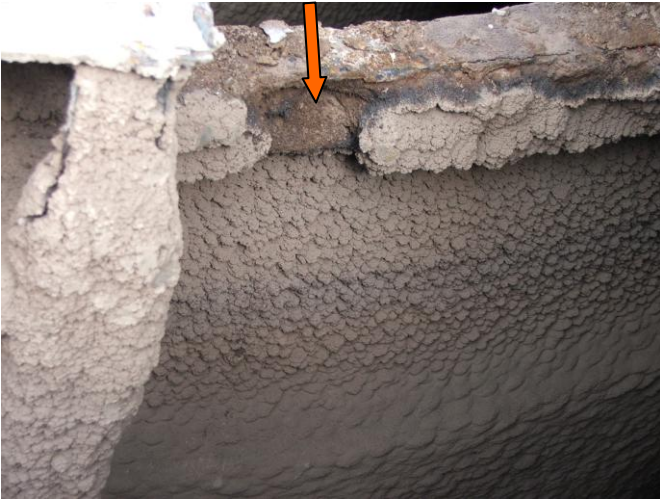
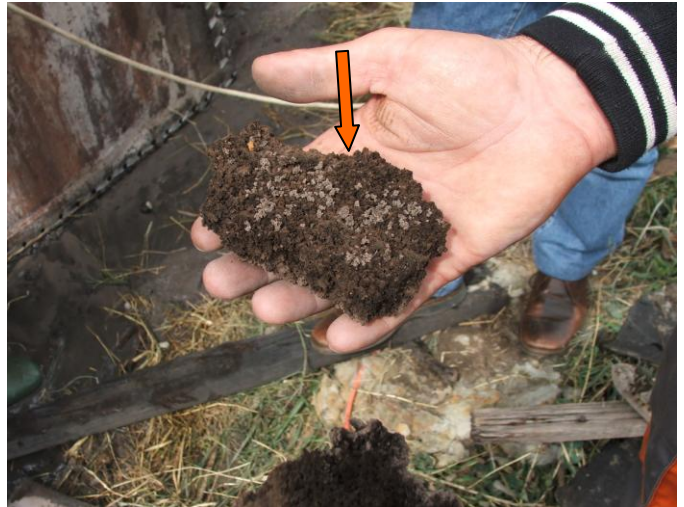
Bal oldalon látható a kezelés után kiszáradt só, a jobboldali képen pedig ez a nagy teljesen szivacszerű, könnyen morzsolható.

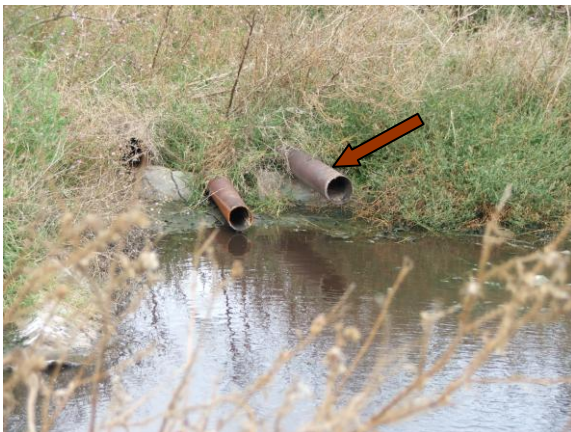
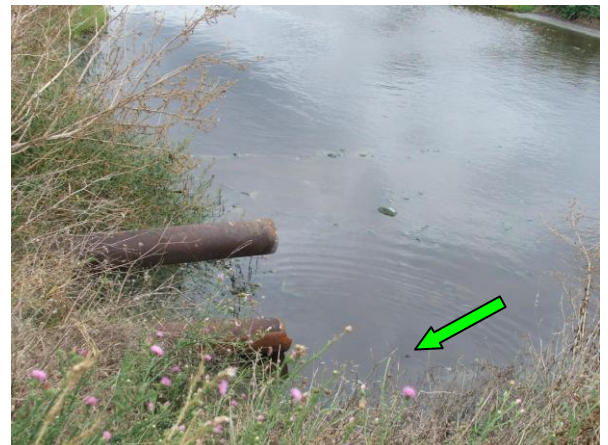
A technológiai vizet a tóba jutató két cső.

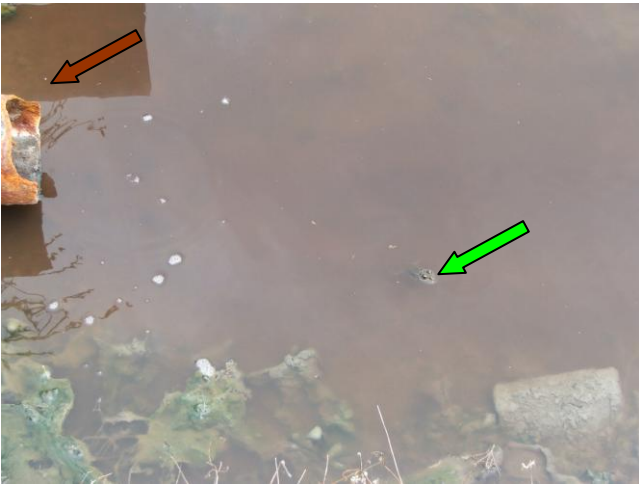
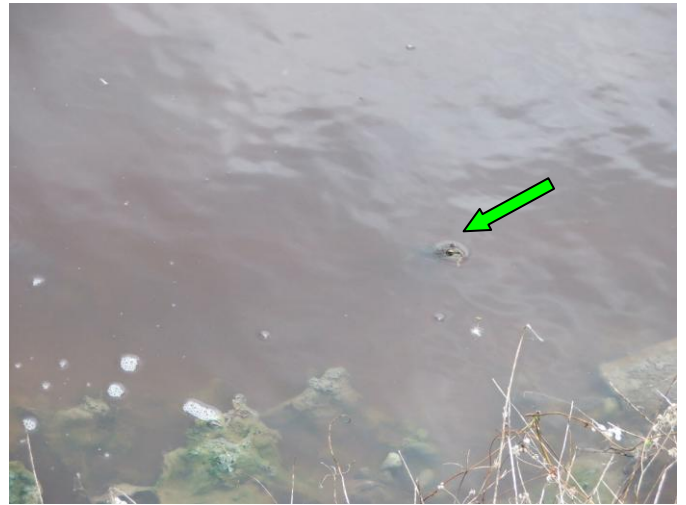
A csó közvetlen környezete

Jelölések: barna nyíl: csó
zöld nyíl: béka

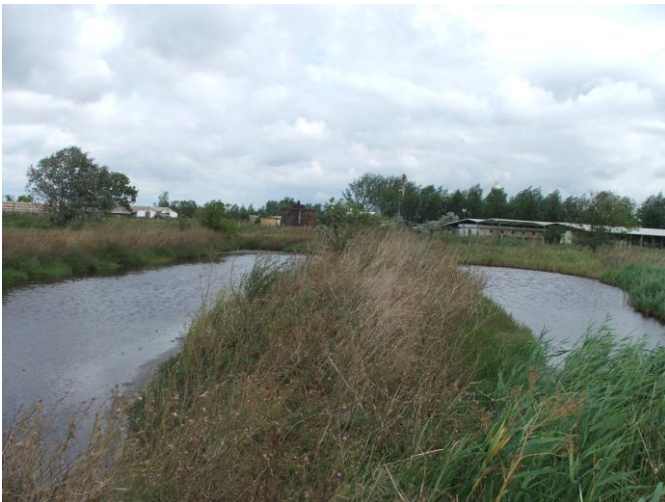
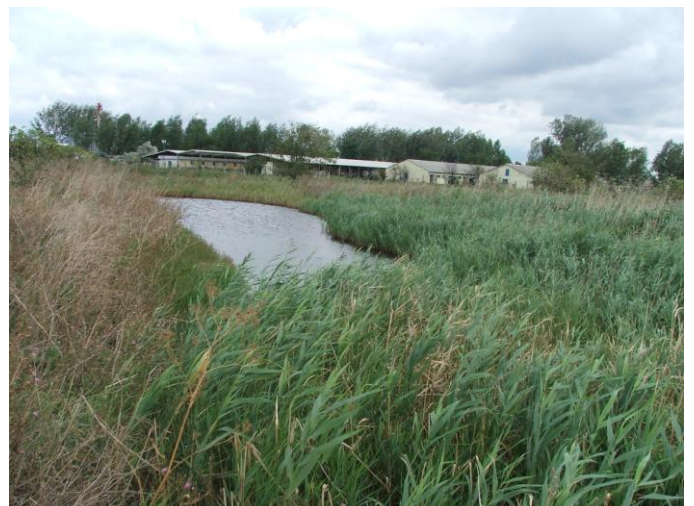
A tó jelenlegi ökológiai környezete, amely a biodiverzitást szépen mutatja. Bizonyítandó, hogy a jelenlegi teljesen tisztítatlan termásvíz élő vízfolyásba kerülve nem okozott mélyre ható változást a biotópban.

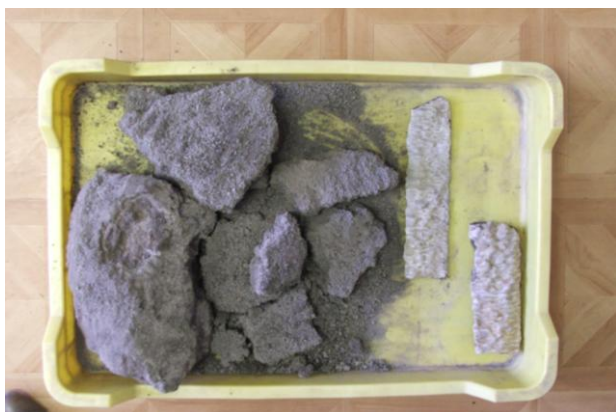
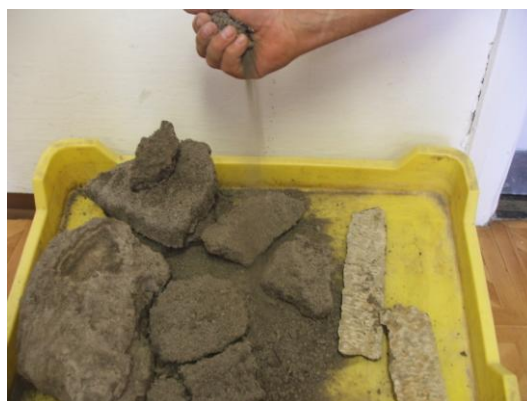
Teljesen leürítettük a só eltávolító tartályt és néhány elmenő fűtő vezetékét is feltártunk. Az előbb említett csőszakaszokról illetve a tartályról összehasonlító fényképeket készítettünk. Mechanikai méréseket ugyan nem végeztünk, de kezünkkel kengettük el az oldott iszapot illetve a mintavételezést követően egy héttel a laboratóriumban a kiszáradt üreges szerkezetű és könnyű fajsúlyú anyagot szintén el tudtuk morzsolni. Az alábbi felvétel jobb oldalán a só leválasztó tartályból az eredeti állapotnak megfelelő kristálytömböt törtük le és tettük a tálcára, a tálca bal oldalán pedig bemutatjuk a könnyen morzsolható száraz állapotba lévő kristályokat.

Összefoglalva, az tudjuk mondani, hogy a mágneses rezonancia kezelés eredményeképpen oldatba vihető a kicsapódott só. Ezt az iszapszerű anyagot a rendszerben (só leválasztó tartály) kiülepíthetjük és szakaszosan eltávolítva a tartályt követő rendszerben gyakorlatilag kicsapódásmentes termálvíz cirkulál. Jelenleg primér (közvetlen) fűtési rendszerű melegítésre használják a termálvizet a telepen. A telep fűtőrendszere, csőhálózata és fűtőkollektorai a sótól teljesen elvannak tömődve és emiatt hatásfokuk rendkívül gyenge. A jövőbeni korszerű technológia mindeképpen az lesz a későbbiekben, hogy a rendszert át kell alakítani szekunder körű termálvíz hasznosítási módszerre.
